ԷԶՄԻԱԾՆԻ ՏԱՃԱՐԸ

ՃԱՐՏԱՐԱՊԵՏԱԿԱՆ ԵՒ ՀՆԱԳԻՏԱԿԱՆ ՀԵՏԱԶՕՏՈՒԹԻՒՆ *

Թ. Թօրամանեանի

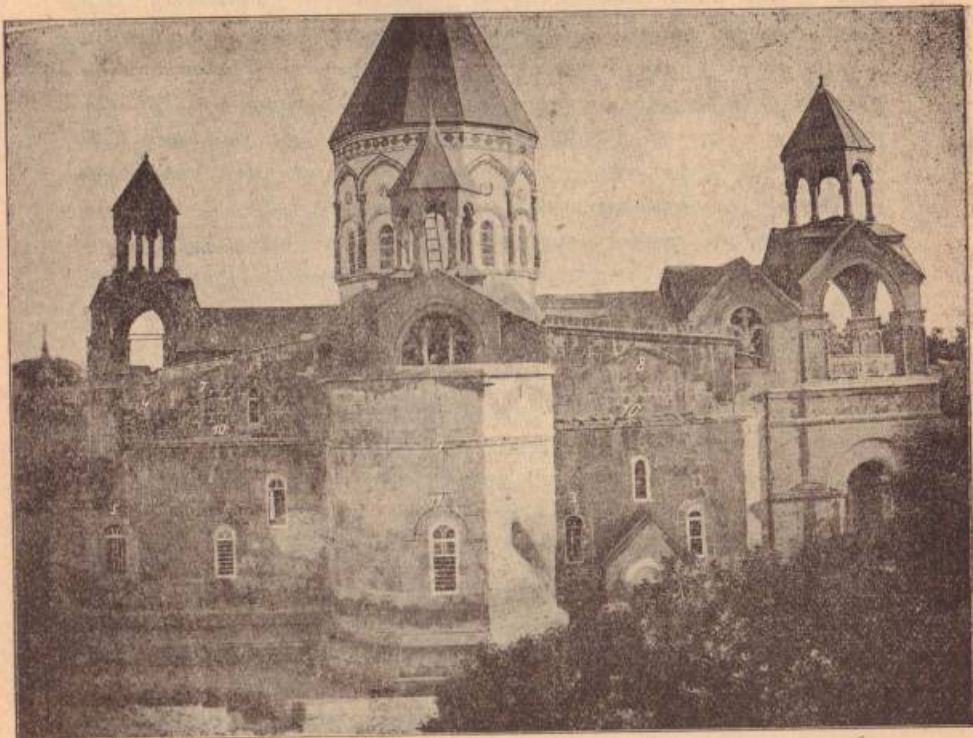
Պատկ. Ա. Էջմիածնի տաճարը՝ հիւսիսային կողմից:

Իսկզբան Էջմիածնի տաճարը արտաբնուած ունեցեր է պարզ ուղղանկիւն քառակուսի ձև՝ առանց զուրս ցցուած absideներու, ասոր ապացոյցներէն մէկը, ինչպէս վերև նկատեցի, քարերու շարուածքին և որակին միւս պատերուն հետ ունէ կապ չունենան է. մէկ նայուածքով կարելի է տեսնել այդ տարբերութիւնը նոյն իսկ լուսանկարին վրա (պատկ. Ա. և Բ.): Բացի այս տարբերութիւններէն կայ մի ուրիշ բնորոշ երևոյթ ևս. հարաւային ճակատի abside-ին անմիջապէս յաջորդող պատուհաններուն archivolte-ները մնացիւր են մասամբ abside-ի յետնագոյն շինուածքի ետևը (պատկ. Բ. 1, 2): Նոյն բանը պատահեր է նաև հիւսիսային ճակատի վրայ մտից դրան արևելակողման պատուհանին (պատկ. Ա. 3):

ւելի ցած է տաճարէն, որուն բովանդակ ճակատը պսակող frontonին սկիզբը միայն մնացած է տաճարի արևելեան կողմի անկիւնին կից. (պատկ. Ա. 4): Միևնոյն անջատման գիծը կերևայ նաև հարաւային ճակատին վրայ (պատկ. Բ. 6): Այս մնացորդները կապացուցանեն, որ տաճարին արևելեան կողմին կից, անոր բովանդակ լայնութեան հաւասար գոյութիւն ունեցել է մի ուրիշ շինութիւն՝ որը մի ժամանակ քանդուելով տաճարին կից մի մասը մնացեր է. նորոգութեան ժամանակ օգտուել են նոյն պատի մնացորդներէն և կազմեր են այժմեան խորանի երկու կողմի քառակուսի սենեակները, որոնք կը ծառային իբրև աւանդատուն: (պատկ. Գ. 1, 2): Աւանդատուներու մէջ գտնուած պատուհանները անտարակոյս ի հնուի կը վերաբերէին յարակից շինութեան: Սոյն յարակից շինութիւնը դատելով իր frontonի թերութեան աստիճանէն և գրաւած դիրքէն պէտք էր որ բաւական լայնութիւն ալ ունենար: Ի՞նչ բանի էր ծառայած այդ շէնքը, իհարկէ չէ կարելի հաստատ գիտնալ, միայն թէ երկու եզրակացութիւններ պիտի հանեմ, որոնցմէ մէկը դարձեալ իբրև ապացոյց պիտի ծառայէ այժմեան absideներուն յետնագոյն ժամանակի մէջ արտաքին պատերէն դուրս հանուած լինելուն:

Ըստ շինարարական օրէնքի, եթէ տաճարի հիւսիսային պատի բովանդակ երկայնութենէն զեղջենք փոքր frontonներու գրաւած լայնութեան չափերը 7,03+7,03=14,06 (պատկ. Ա. 7,8) (պատկ. Գ. 1,1...) մնացորդ 11,14 լայնութիւնը ամեն կողմի միջին մեծ frontonներուն լայնութեան չափը ներկայացընելէն զատ,

Absideներու յաւելման ժամանակէն մնացած կայ corniche մը (պատկ. Ա. Բ. 9,9 պատկ. Դ. 3, պատկ. Ժ 1,1.) որով նորակառոյց absideները պսակուելէն յետոյ, պատշաճութեան համար շքրջապատեր են ամբողջ շէնքը, և շարունակութիւնը արդէն կանգուն պատերու մէջ ազուցանելու համար, ինչպէս կը տեսնուի, պատկ Ա. 10, 10, absideներու cornicheներու 1) հաւասար բարձրութեամբ քանդեր են մէկ կարգ քար, և այդ քանդուածքին մէջ cornicheները տեղաւորելէն յետոյ վրայի դատարկութիւնները լեցուցիր են 2) մանր քարերով: Ահա այս moulureները ունեցող cornicheներ գործածական են հայ ճարտարապետութեան մէջ մինչև 10-րդ դար: Իբրև վերջին նմոյշ կարելի է համարել Առաքելոց եկեղեցիի cornicheները բաւական մօտ նմանութեամբ էջմիածնի cornicheներուն:

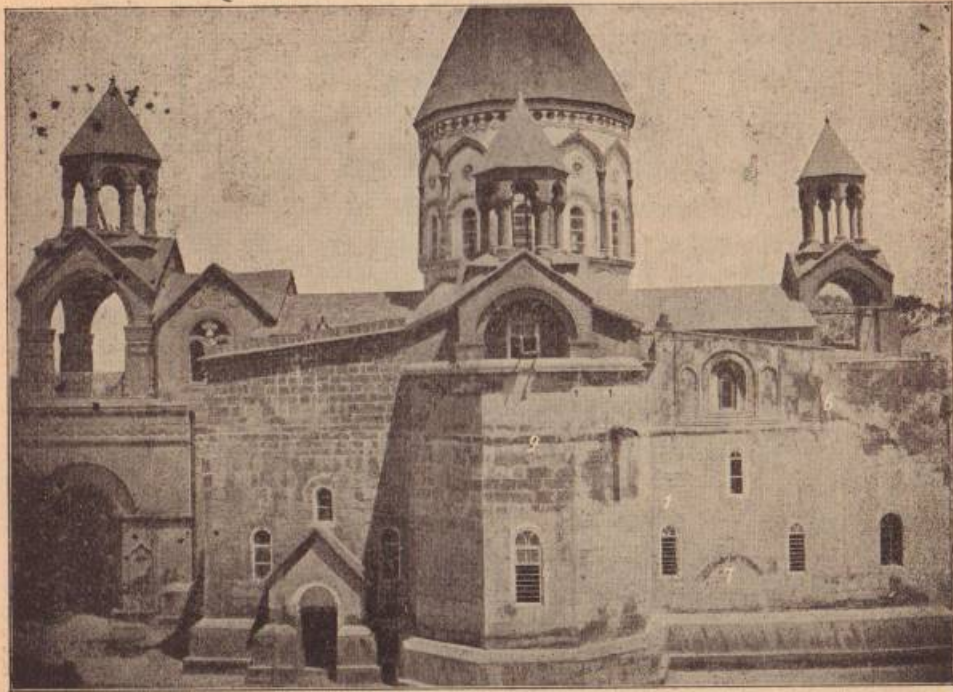
Պատկ. Բ. Էջմիածնի տաճարը՝ հարաւային կողմից

Ուստի շատ պարզ է որ absideներուն դուրս հանուելու ժամանակը երբ քանդուելոցան ներսի հին absideները, քանդուելոցան նաև դռները և օգտուելով սենեակներու դռներէն աւելորդ համարուելոցան նորոգ յաւելուած absideներուն վրայ դռներ բացուելը, նոյնպէս աւելորդ էր հարաւային ճակատի վրայ դէպի արևելեան անկիւնի մօտի դուռը՝ որ շատ անպատշաճ կերպով սեղանին մօտ կը բացուէր՝ սենեակները ևս abside-ներուն հետ քանդուելէ յետոյ (պատկ. Բ. 7):

հեր է իր հնութեան դրոշմը: Երբեք տաճարի դռներու նման
 իւր կամարին վրայ երբեմն կրեր է եռանկիւնի fronton, որուն
 հետքը դեռ չէ կորած և պարզ նկատելի է տուսնկարի վրայ ևս
 (պատկ. Բ. 7):

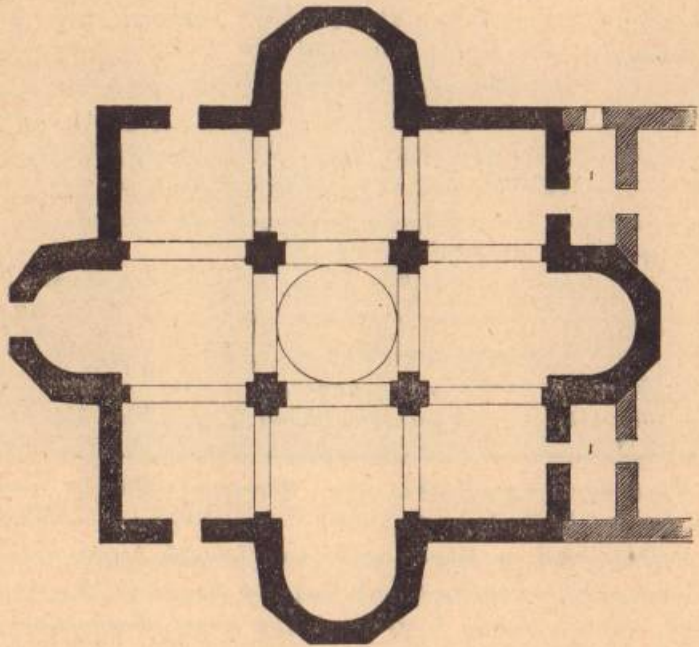
Պատկ. Գ. Այժմեան Էջմիածնի մակարդակը:

նաև կորոշէ գմբէթի խարխախ տրամագծին 1) իսկական սահմանը. որովհետև այս լայնութիւնն է որ տանիքի միջոցաւ հիւսիսէն հարաւ, արեւելքէն արեւմուտ երկննալով խաչաձևութիւնէն յետոյ (պատկ. Գ. 2,2...) մէջտեղը կազմուած քառակուսիին վրայ միայն կը հանգչի գմբէթը (պատկ. Գ. 3,3...): Այս լայնութեան մէջ կը գտնուի նաև frontonները կազմող պատերուն թանձրութիւնները: (Պատկ. Գ. 4,4): Հետևաբար տաճարի մէջ գմբէթակիր մեծ սիւներու դասաւորութեան սահմանն ալ պիտի լինի այս 11,14 լայնութեան մէջ (պատկ. Գ. 5,5...)

Պատկեր Գ.ի 1,1... թուանշանները կէտաշար գծերու վրայ frontonներու տանիքներուն զիրար խաչաձևող ընթացքը ցոյց կուտան. ուրիմն այս հաշուով գմբէթի խարխախն ալ պէտք է որ 11,14 լայնութիւն կամ տրամագիծ ունենայ, որով կստացուի մօտաւոր համեմատական չափ հայկական ոճի լայնանիստ գմբէթներու հակառակ այժմեան զգալի կերպով նեղցած տրամագծին: Այս անվիճելի կանոնին հետ համեմատելով այսօրուան խառնաշփոթուած մասերը, պարզ կը տեսնուի որ ոչ միայն տաճարին դուրսը, այլև ներսն ալ մեծամեծ փոփոխութիւններու ենթարկուել է:

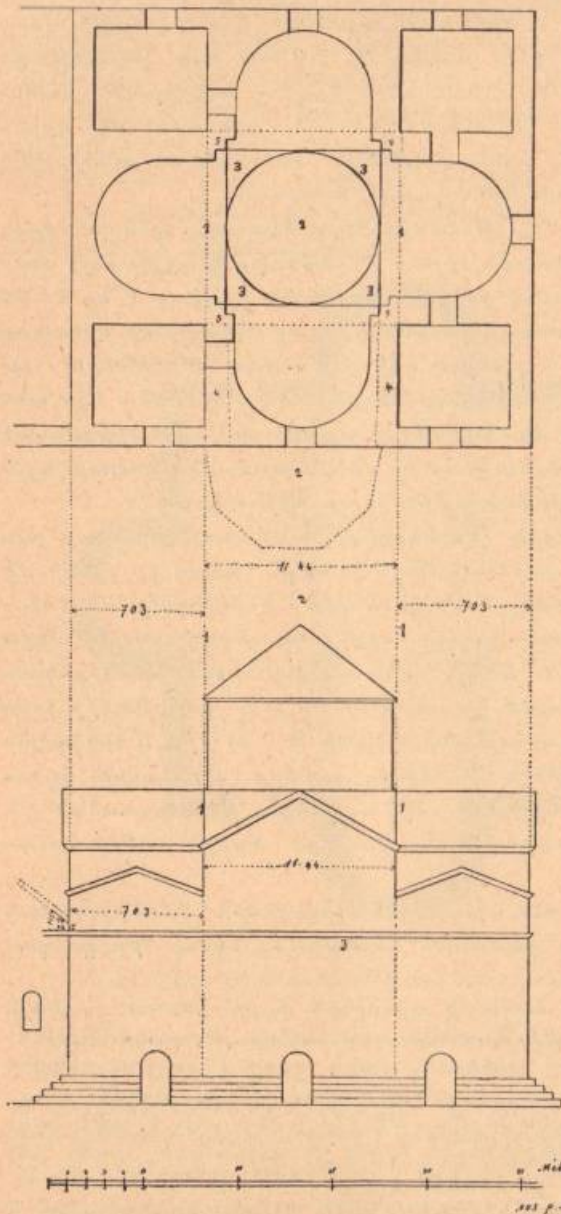
Պատկ. Դ. Էջմիածնի սկզբնական մակարդակը եւ ծակատը՝ հիւսիսից:

անոր յատակագծին հետ համեմատելով լուծել հանգոյցը (պատկ. Ե), որուն համաչափական ուղղութիւնները և յարամասունքները իրադրծելով Էջմիածնի տաճարի պատերու սահմանին մէջ կըստանանք պատկ. Դ. յատակագիծը, որը ոչ միայն ընդհանուր տըպաւորութեամբ կը համապատասխանէ Առաքելոց եկեղեցիին յատակագծին, այլև վերին աստիճանի պատշաճութիւն և համանութիւն կատանայ նաև չափերով (պատկ. Դ.):

նոյն տեղերուն վրայ մտից դռներ առանց բացառութեան մենք չենք կրնար գտնել բոլոր հայոց եկեղեցիներու մէջ, մանաւանդ անոնց չափերու փոքրութիւնն ալ ապացոյց է որ զըլխաւոր դռները չէին, այլ չորս անկիւնի չորս սենեակներու դռները: Հարաւային ճակատին վրայ այսօրուան գործածական եղող դրան կատարեալ համաչափութեամբ զետեղուած է հանդիպակաց անկիւնի մօտ փակուած դուռը (պատկ. Բ. 7) որնոր կը բացուի ուղղակի արևելեան հարաւային սենեակի վրայ. կասկած չիկայ որ հիւսիսային կողմէն ալ դէմ առ դէմ գտնուած սենեակին մէջ ալ կար այս դուռը, բայց փոփոխութեանց ժամանակ զոցուած է բոլորովին: Օրինական կերպով՝ անկասկած զլխաւոր դռները բացուած էին շէնքի երեք ճակատներուն վրայ ճիշտ մէջ տեղերէն, ինչպէս միւս բոլոր հայկական եկեղեցիները. և սա այնպիսի անբնաբարելի պահանջ էր որ նոյնիսկ 7-րդ դարէն սկսեալ մեզ հասած արտաքուստ շեշտուած absideներով խաչաձև բոլոր եկեղեցիներուն վրայ մտից զլխաւոր դռները բացուած են զարձեալ մէջտեղէն, այսինքն abside-ներու կեղրոնէն (պատկ Դ. յակգիծ):

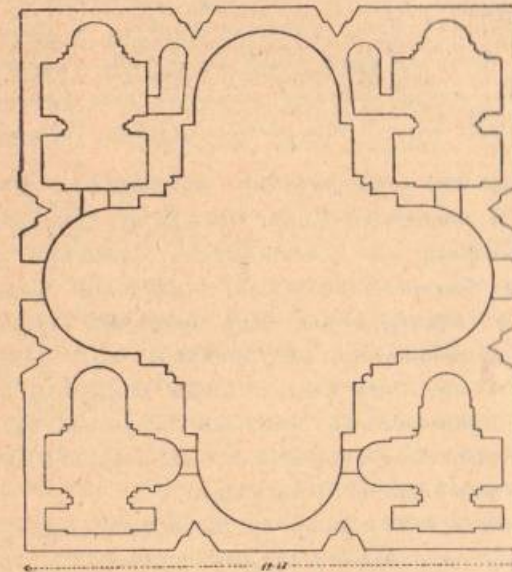
Պատկ. Ե. Անիի ս. Առաքելոց եկեղեցու մակարդակը:

Առաքելոց եկեղեցիի երկայնութիւնը արևելքէն արևմուտք 21,64. լայնութիւնը 19,68 մետր, ասոնց տարբերութիւնն է 1,96 մետր: Ուրեմն աննշան տարբերութեամբ Էջմիածնի տաճարի համաչափութիւնը պահուած կը տեսնենք Առաքելոց եկեղեցիի մէջ 1): Ուստի վերև կատարուած թէ շինարարական և թէ եկեղեցական ճարտարապետութեան քննութիւններէ յետոյ, երբ չափերու մէջ ալ շատ մօտ նմանութիւն կը գտնուի Էջմիածնի տաճարի և Առաքելոց եկեղեցիի մէջ, այն ատեն մի քիչ աւելի համարձակօրէն կարելի կը լինի ըսել, թէ Էջմիածնի տաճարը, իսկզբան Վահան Մամիկոնեանի օրով կառուցուածը, եղած է Անիի Առաքելոց եկեղեցիի նման, ի ներքուստ խաչաձև կիսաբոլորակ վերջաւորուած թևերով, և արևելքէն արևմուտք փոքր չափով երկայն քան հիւսիսէն հարաւ, ինչպէս պատկ. Ե. և պատկ. Ը:

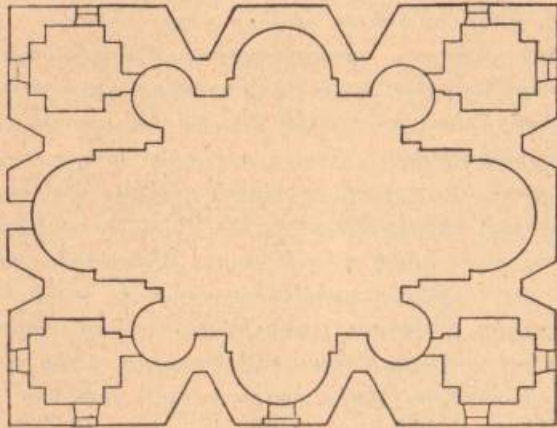
Պատկ. 9. Ս. Հռիփսիմէի տաճարի մա-
կարդակը:

Հռիփսիմէի տաճարին յատակագիծը (պատ. 9) որուն նախ-
 նական ձևը անպայման պահուած է, համեմատելով էջմիածնի
 յատակագիծին հետ, կը գտնենք շատ մօտ նմանութիւն իր խաչա-
 ձևով և կողմնակի չորս սենեակներով. նաև նմանութիւն Անիի
 Առաքելոց եկեղեցիի հետ, բացի մէկ երկու փոքրիկ շեղումներէ:

Հռիփսիմէի տաճարին մէջ, առաջին շեղումն այն է որ արե-
 ւելքէն արևմուտք երկայնութիւնը աւելի շեղուած է. երկրորդը
 կիսաբոլորակ absideներու մէջտեղերը փոքր absideներ ևս աւել-
 ցած են. սակայն այս տարբերութիւնները ընդհանուր յատկու-
 թեան չի փաստէն զատ աւելի կը մօտեցընէ վերև բացատրուած
 հայկական եկեղեցիներու առանձնայատուկ ոճին:

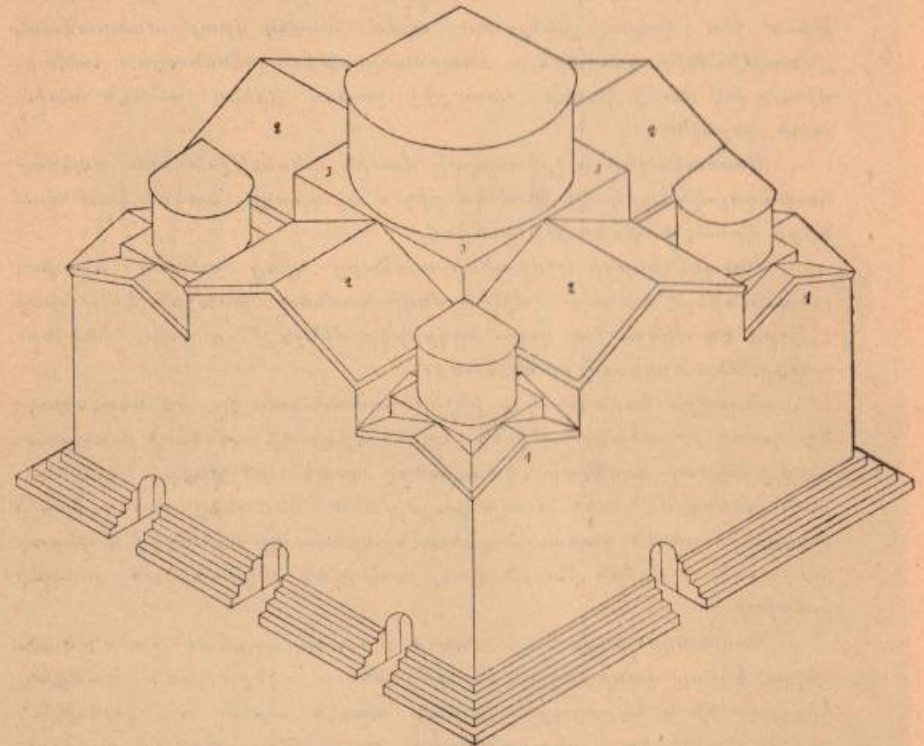
Պատկ. Է. Էջմիածնի տաճարի սկզբնական տեսքը հիպո-արեւմուտքից

Գաղափարական perspective գծուած է. պատկերը, որ ըստ իմ ենթադրութեան էջմիածնի հին ձևն է, միջին corniche-ը չեմ դրած, որովհետև հայ ճարտարապետութեան ամբողջ տեղութեան շքրջանին մէջ երբէք չէ ընդունուած շէնքին կէս բարձրութեանէն corniche-ով շքրջապատելու ոճը, ինչպէս տեսանք էջմիածնի մէջ ալ absideներու յաւելման ժամանակ պատշաճութեան համար սկամայ դրուած են տնոնք:

Առաջին ձևին համար ինչոր հաւանական էր, կը ներկայացնէ պատկ. է. գծագրութիւնը, որուն վրայ կը տեսնուի իւրաքանչիւր ճակատի կողմնակի կտուրները պսակուած փոքր *fronton*ներով, ասոնց մէջ տեղ աւելի բարձր մեծ *fronton*ներ՝ որոնց վրայի ծածքը հիւսիսէն հարաւ, արևելքէն արևմուտք ձգուելով և զիրար խաչաձևելով միջին մասին վրայ տուեր են կեդրոնական գմբէթի խարխիւր:

Կողմնակի փոքր *fronton*ները և անոնց գրաւած մասին ծածրերու ձևերը մանրանկար են ընդհանուր շէնքի մեծ ծածքին: Հիւսիսային և հարաւային կողմէն արդէն այժմ ալ գոյութիւն ունին *fronton*ներ և բնականաբար նոյն թեքութեամբ ալ ծածկուած էին կտուրները. իսկ արևելեան և արևմտեան կողմերուն վրայ թէ *fronton*ներու և թէ խաչաձևուած տանիքի գոյութիւնը ընդունելուս ապացոյցներ չեն պակսեր. բացի թէօրիի վրայ հիմնուած պատճառներէ՝ կայ մի զրական պատճառ ևս: Արևմտեան ճակատի վրայ նոյն փոքր *fronton*ներու համապատասխան մասերու մէջ դեռ կան հին քարերու շարուածքներ, որոնք միջին կէտին վրայ կը հասնեն հիւսիսային ճակատի փոքր *fronton*ներու բարձրութեան, ուր եզեր են նաև ի հնունս փոքր պատուհաններ. (պատկ. է. 1, Ը. 1, Թ. 1). վերջին ժամանակներ երբ ծածքի տեսակը փոխեր են, այն ժամանակ ազատ տեղի պատճառով նոյն

Չորս փոքր գմբէթները ցոյց եմ տուած սոսանց ունէ զրական ապացոյցի, հետևեր եմ միմիայն Անիի Առաքիլոց եկեղեցիին, որուն վրայ այժմ ալ դեռ կը մնան նոյն մասերու վրայ փոքր

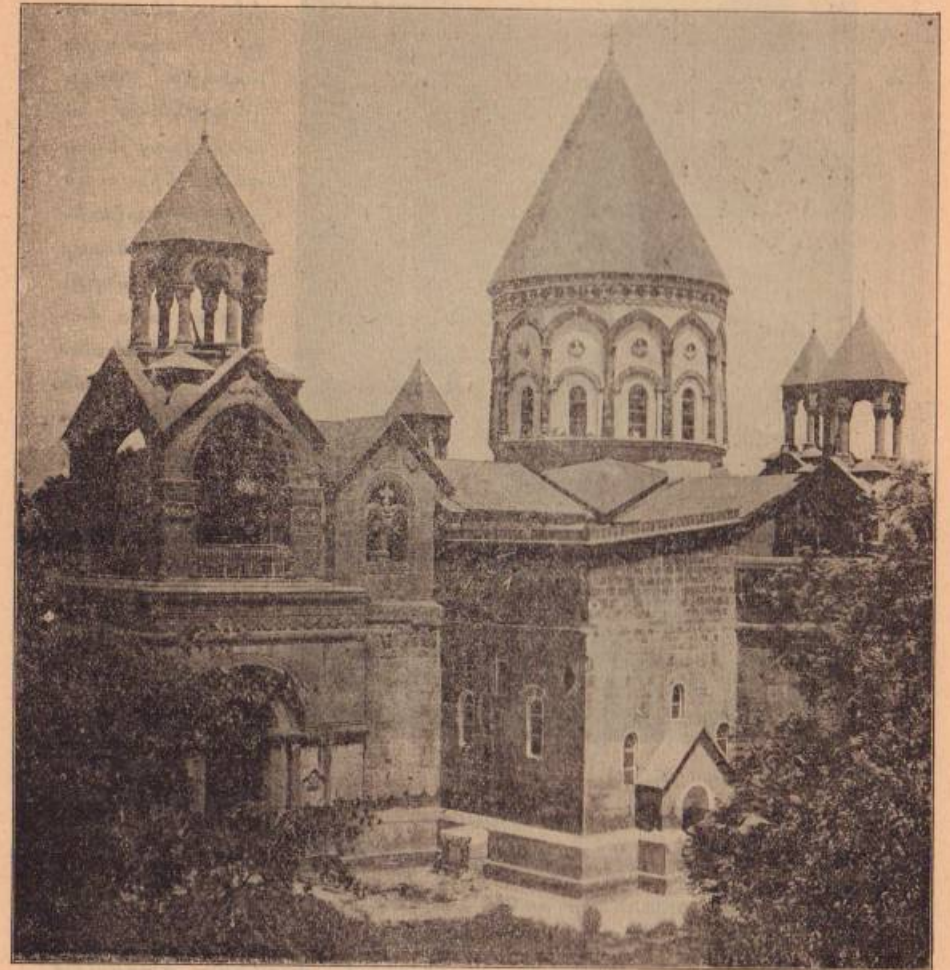
Պատկ. Ը. Էջմիածնի տաճարի տեսքը հարաւ-արևմուտքից:

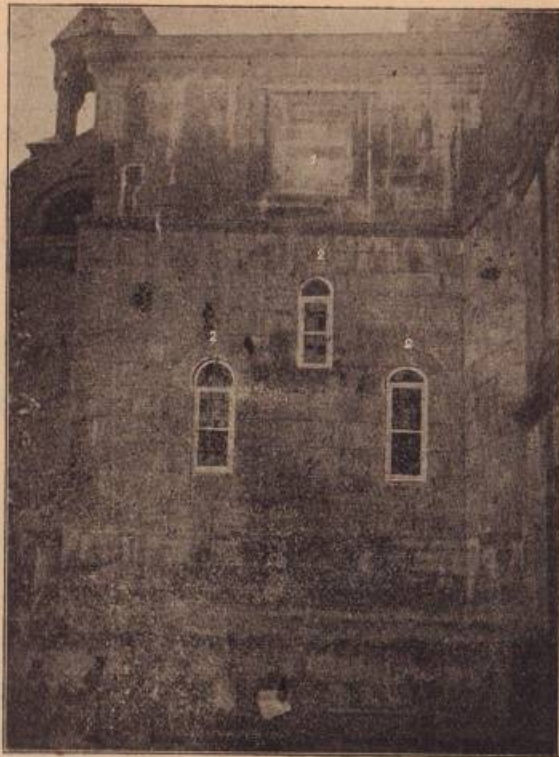
Պատկ. Թ. Տաճարի արեւմտեան պատի հիւսիսային մասը:

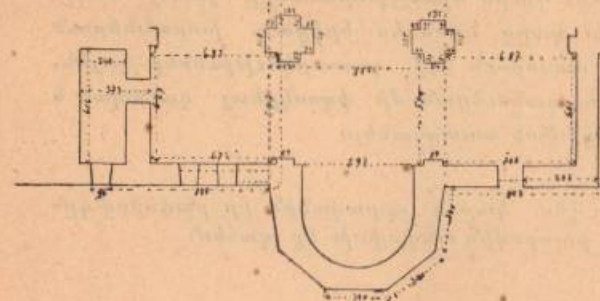
Պատկ. Ժ. Էջմիածնի տաճարի հին տեսքը՝ հիւսիս-արեւելքից եւ նրա abside-ի մասի մակարդակը.

Երկրորդ ձևի համար գծուած է պատկ Ժ. որուն վրայ ցոյց տուած եմ այժմեան յատակագծէն մաս մը բաղդատութեան հա-

մար. façade ին վրայ կէտաշար կը տեսնուին նախկին փոքր frontonները, որոնց վրայ յետոյ պատի հիւսուած քրշարունակուելով վերածուեր են թեք տանիքներու. այս փոփոխութիւննանշուշա բնական հետեանքէրնախկին բարդ ձևով շինուած տանիքներու պատճառով անտեղութեանց, որոնց վրայ գտնուած թեքումներ, անկիւններ և խորշեր անձրևի ջուրներուն ուղիղ ընթացքը կարգելին և վնասա-

Միջին frontonները աւելի նեղցած են ներքին փոփոխութեանէն գմբէթակիր սիւներու ստացած նոր դասաւորութեան համաչափութեամբ. adsideները դուրս ինկած և վրաները ծածկուած են կոնաձև տանիքներով: Սոյն պատկ. է. ի վրայ երևցածներէն դուրս ինչ որ կերևին այսօրուան տաճարին վրայ, ամենն ալ կը վերաբերին երրորդ ձևափոխութեան, որ կսկսի 17-դ դարէն յետոյ, որուն մասին խօսել իմ նպատակէս դուրս է:
